# Von stehenden und liegenden Balken

## Mittelalterlicher und frühneuzeitlicher Ständer- und Blockbau in der Zentralschweiz

### Das Haus Unterblacki in Unterägeri: ein ländlicher Blockbau von 1510

### Das Haus St.-Oswalds-Gasse 10 in Zug: der Bohlen-Ständerbau von 1447 und die Versteinerung um 1510/20

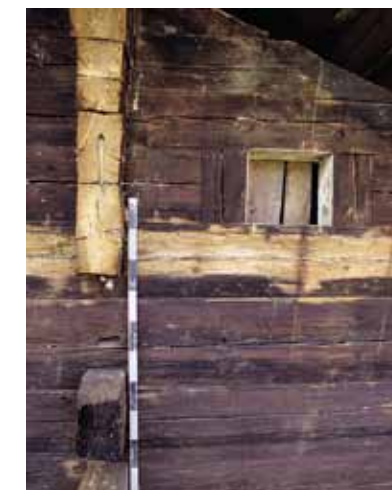
[Abb. 2](#) Haus Unterblacki, Ansicht an das Giebfeld der noch nicht renovierten Hauptfassade: Unter dem originalen Heiterloch ist der Fenstergurtbalken mit farbllichem Negativ eines abgebeilten Zierfrieses erkennbar. Durch das Zurücksägen der Vorstösse der Firstkammerwand wurde ein Dübel wieder sichtbar

An den Gebäudeecken bilden die miteinander verkämmten Balken der Fassaden charakteristische Eckvorstösse. Die Binnenwände sind untereinander und mit den Fassaden ebenfalls durch Überkämmung verbunden. Die Auflageflächen der hochkant verbauten Balken sind leicht konkav gearbeitet und mit Moos ausgelegt. Auf diese Weise wird eine präzise Schliessung der Auflagekanten erreicht und das Auftreten von Zugluft im Hausinnern nach dem Schwund des saftfrisch verarbeiteten Holzes verhindert. Gegen ein seitliches Verschieben oder Kippen von Bauteilen sind die Balkenlagen untereinander durch Holzdübel aus hartem Buchenholz gesichert. Diese wurden in die Schmalseiten der Balken in vorgebohrte Löcher eingeschlagen und waren am fertigen Bau nicht mehr sichtbar [Abb. 2](#).

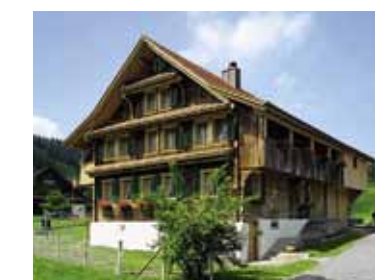
[Abb. 1](#) Haus Unterblacki nach dem Umbau, Ansicht von Nord-osten: Dank einem umsichtigen Umbaukonzept konnte die ursprüngliche Grundrisstruktur und viel von der originalen Bausubstanz bewahrt werden

Das Wohnhaus Unterblacki ist Teil der Hofgruppe Blacki, welche ungefähr 1 km südlich des Dorfes Unterägeri auf einer Höhe von ca. 760 m ü. M. liegt. Vor einem Umbau konnte das unter Denkmalschutz stehende Gebäude im Jahr 2008 durch Mitarbeiter der Kantonsarchäologie Zug gründlich untersucht und dokumentiert werden. Das im Kern sehr gut erhaltene Haus ist sowohl hinsichtlich der bauhandwerklichen Fertigung als auch der räumlichen Struktur ein typischer Blockbau einer Berggemeinde im Kanton Zug aus dem 16. Jahrhundert [Abb. 1](#).

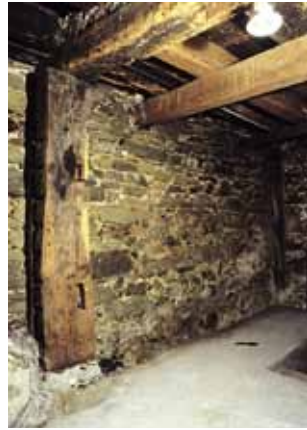
Abb. 8 Haus St.-Oswalds-Gasse 10, Erdgeschoss, Südwand: Auf dem originalen Mittelständer liegt der Unterzug auf. Die vertikale Nut im Ständer und das Kopfholz auf der Ständeraussenseite sind noch vorhanden. Sekundär sind der Steinsockel und das Fundament unter dem Ständer sowie die von aussen an den Bohlen-Ständerbau gemauerte Steinwand, in der horizontale Negative von Wandbohlen sichtbar sind

Im Erdgeschoss lag der Schwellenkranz auf einem abgetieften Steinfundament, das ohne Mörtel gebaut wurde. In den Schwellen waren vier Eckständer, je zwei Mittelständer in den West-Ost-Schwellen (Hausbreite) und je ein Mittelständer in den Nord-Süd-Schwellen (Haustiefe) verzapft. Diese verliefen nur über die Höhe des Erdgeschosses. Die Fuss- und Kopfhölzer waren auf der Ständeraussenseite mit Holzdübeln angeblattet, wobei die Kopfhölzer in die Schwellen des ersten Obergeschosses übergriffen. Auf den Ständern lagerten in Nord-Süd-Richtung (Haustiefe) massive Balken, sogenannte Unterzüge. Diese trugen die in West-Ost-Richtung (Hausbreite) verlaufenden Deckenbalken. Wieder in einem rechten Winkel zu diesen lagen die Deckenbretter auf, welche in die ebenfalls aufliegenden Aussenschwellen des Obergeschosses in Aussparungen an den unteren Kanten (Falz) eingebracht waren Abb. 8.

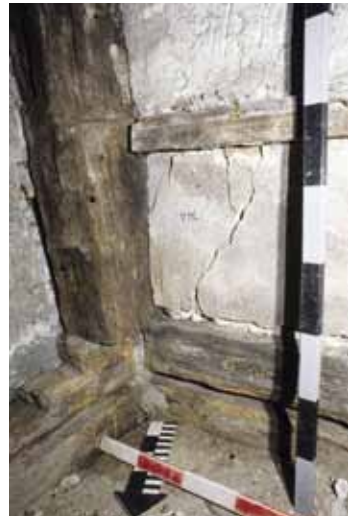
Abb. 10 Haus St.-Oswalds-Gasse 10, erstes Obergeschoss, Raum 10, Südwestecke: Der originale Ständer ist mit Fase und auslaufendem Schildchen verziert. Er ist in die südliche Aussenschwelle eingezapft, in welche die Schwelle der ehemaligen Westwand des Raumes stösst. Während die Bodenbretter unter dieser durchlaufen, sind sie in der Aussenschwelle eingefalzt. Über der Oberkante des bereits entfernten Mörtelgusses sind die Nuten zur Aufnahme der Bodenbretter sichtbar

verziert. Ausserdem verfügten beide Räume über komplexe Doppelböden, die zusammen mit ihrer Auflage an eine Millefeuille erinnern: Auf den geschichteten Balken der Deckenkonstruktion des Erdgeschosses lagerten die Deckenbretter, die über die gesamte Haustiefe verliefen. Auf diesen wurde bis an die Schwellen eine Schicht feuchter Lehm- oder Kalkmörtel eingestrichen. Darüber hat man die Bodenbretter eingebracht. Sie wurden aber nicht einfach daraufgelegt, sondern in Gegenrichtung zu den Deckenbalken in die dafür ausgenommenen Nuten in den Schwellen eingeschoben Abb. 10.

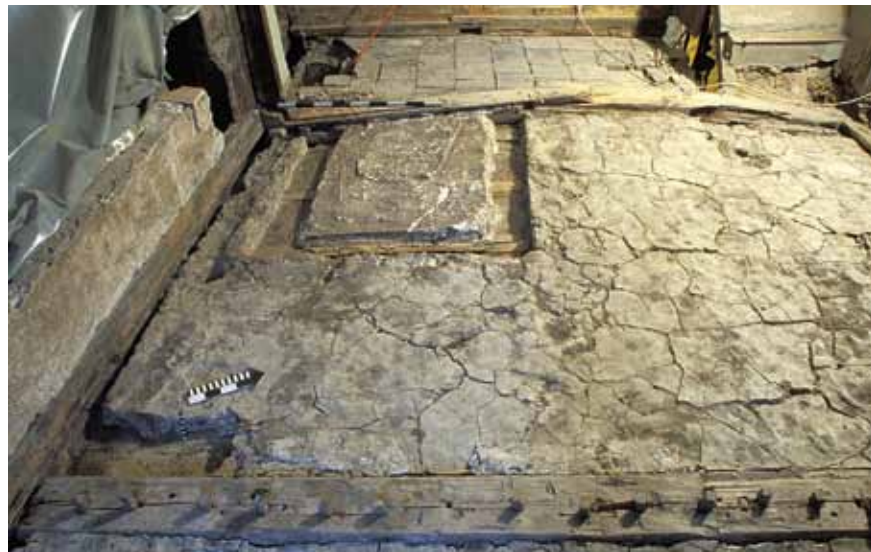
Abb. 11 Haus St.-Oswalds-Gasse 10, erstes Obergeschoss, Raum 10: Auf dem originalen Lehm Mörtel Estrich, in dem das Negativ des Ofenfundaments noch sichtbar ist, lagerten zahlreiche Funde

Bedingt durch die Konstruktion entstand über dem isolierenden und brandschützenden Mörtel Estrich ein Hohlraum Abb. 11. In diesem hatten sich unzählige unterschiedlichste Gegenstände (Zwischenbodenfunde) angesammelt, die über die Jahrhunderte zwischen die Ritzen der Bodenbretter gefallen sind. Besonders interessant sind die zahlreichen Münzen, 41 an der Zahl, und die über 600 Lederschnipsel. Aufgrund der Auswertungen der Bausubstanz und der Funde kann man einerseits nachweisen, dass diese Estriche zu unterschiedlichen Zeitpunkten eingebracht wurden, nämlich um 1447 und 1480, andererseits, dass hier eine Schuhmacherwerkstatt eingerichtet war: Die Untersuchung der Lederschnipsel sowie die Analyse von im Haus geborgenen Fragmenten des Einnahmen- und Ausgabenverzeich-

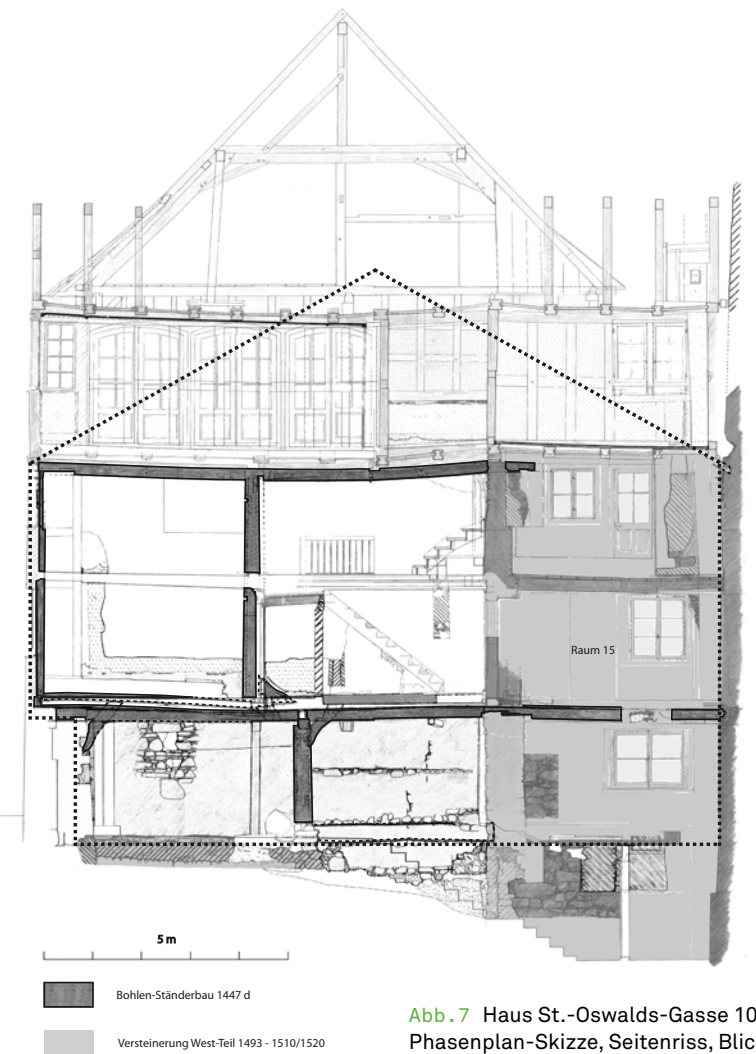
Abb. 7 Haus St.-Oswalds-Gasse 10, Phasenplan-Skizze, Seitenriss, Blick nach Süden: Phase 1: Bohlen-Ständerbau 1447d (dunkelgrau), Phase 2: Versteinerung bis 1510/1520 (hellgrau)

Baukörper ragte im Osten rund 1 m über den unteren hinaus und hatte mit mehr als 122 m<sup>2</sup> einen enorm grossen Grundriss. Im ersten Obergeschoss wurde diese Grundfläche durch eine vermutete Laube auf der Westseite sogar noch vergrössert. Das Erdgeschoss bestand wohl aus einem einzigen, hallenähnlichen Raum. Die beiden Obergeschosse gliederten sich in drei gleiche Teilbereiche: Im Ostteil gab es zwei Räume, deren Wände zum durchgehenden Mittelteil etwas versetzt waren. Der Westteil umfasste zwei weitere Kammern. Die Zimmer waren jeweils vom gangartigen Mittelteil her durch Türen erschlossen Abb. 7.

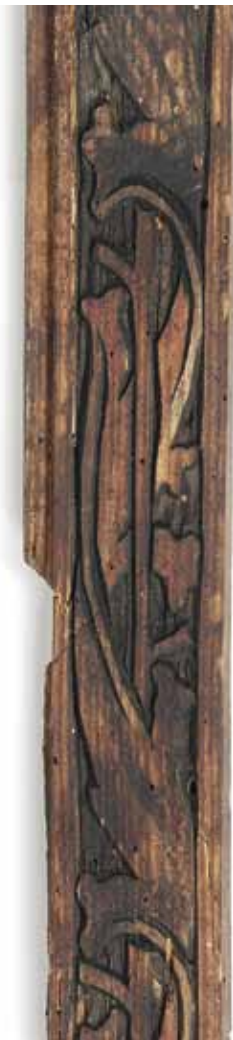
Abb. 12 Haus St.-Oswalds-Gasse 10, erstes Obergeschoss, Raum 15: Die flachgeschnittene, bemalte Zierleiste (hier hochgestellt) mit Akanthusranke und Mittelstab (1510/20) war an der Unterseite des Himmels der Nische des Nordfensters angebracht.

Um 1510/1520 wurde das Haus in grossem Stil umgebaut, was mit der Aufgabe der Schuhmacherwerkstatt und einem möglichen Besitzerwechsel einherging: Der Westteil des Holzhauses wurde zusammen mit dem angrenzenden Nachbarhaus versteinert. Dabei hat man von aussen her an den Holzbau gemauert und anschliessend Teile der Holzkonstruktion entfernt. Dieser Arbeitsprozess wird sichtbar in Abdrücken (Negativen) von Wandbohlen in der sekundären Steinmauer (siehe Abb. 8). Im Zuge dieses grossen Umbaus wurde der Nordwestraum (Raum 15) im ersten Obergeschoss (siehe Abb. 7) kunstvoll ausgeschmückt. Er erhielt flachgeschnittene Zierfriese und eine grossflächige Wandmalerei, auf der eine Hasenjagd in einem Rosengarten dargestellt war Abb. 12. ●
